Robinson Helikopterlerinde Mast Vurması Problemi

Ercan Caner, Sun Savunma Net, 27 Aralık 2020

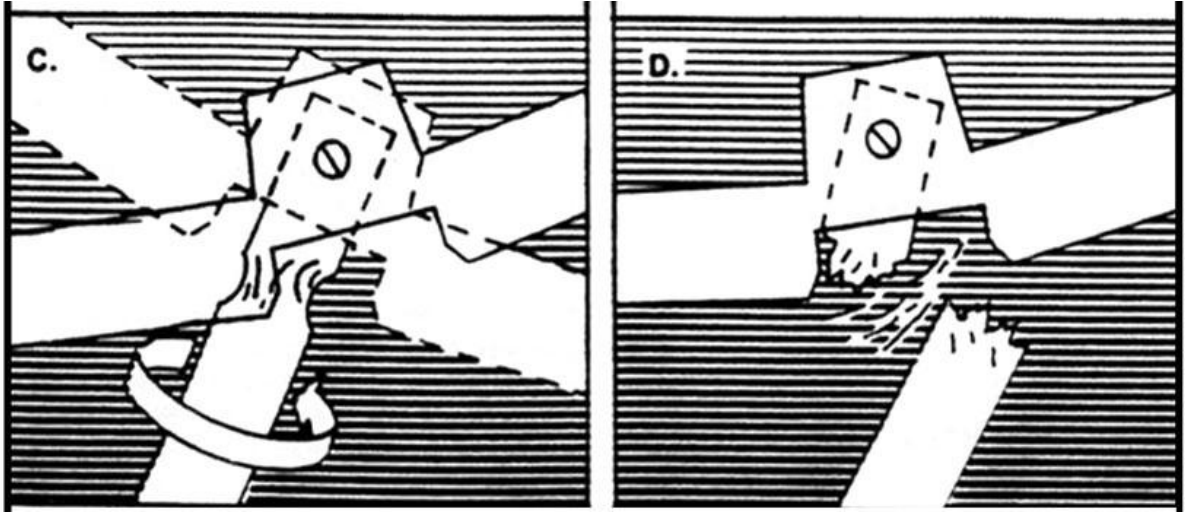
Mast vurmasının neden olabileceği hasarlar

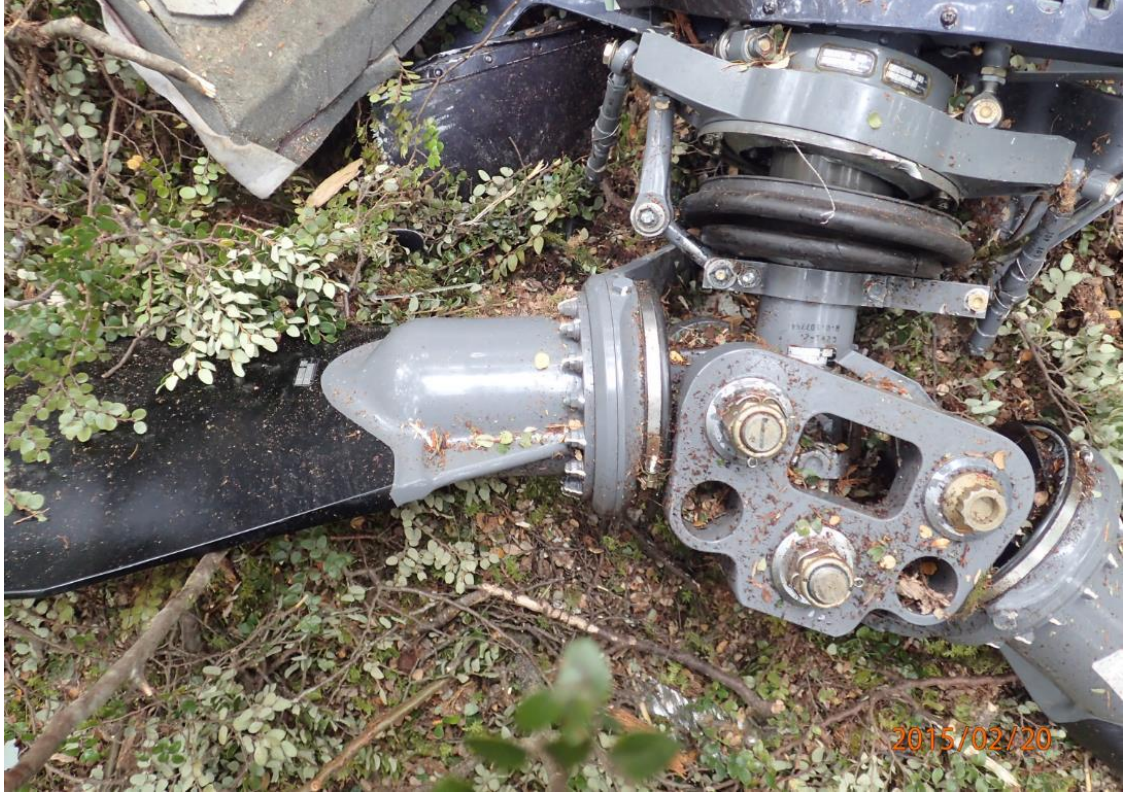
Kaza sonrası mast, ana rotor göbeği ve pallerin durumu.

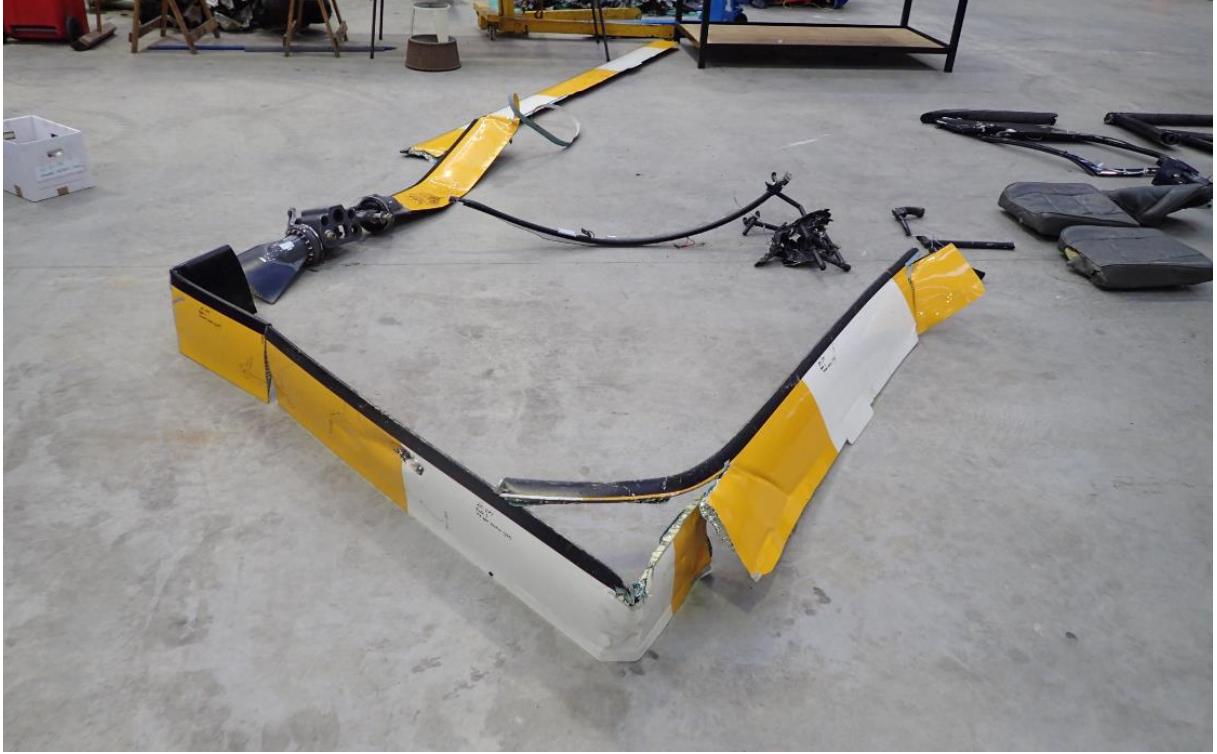
Mast vurması sonrasında uçuşta helikopteri parçalara ayıran ana rotor palleri.

- Helikopterde uçuş esnasında mast vurması yaşanmış, ana rotor palleri helikopter gövdesine temas etmiş ve helikopter kendi kendisini havada parçalara ayırmıştır.

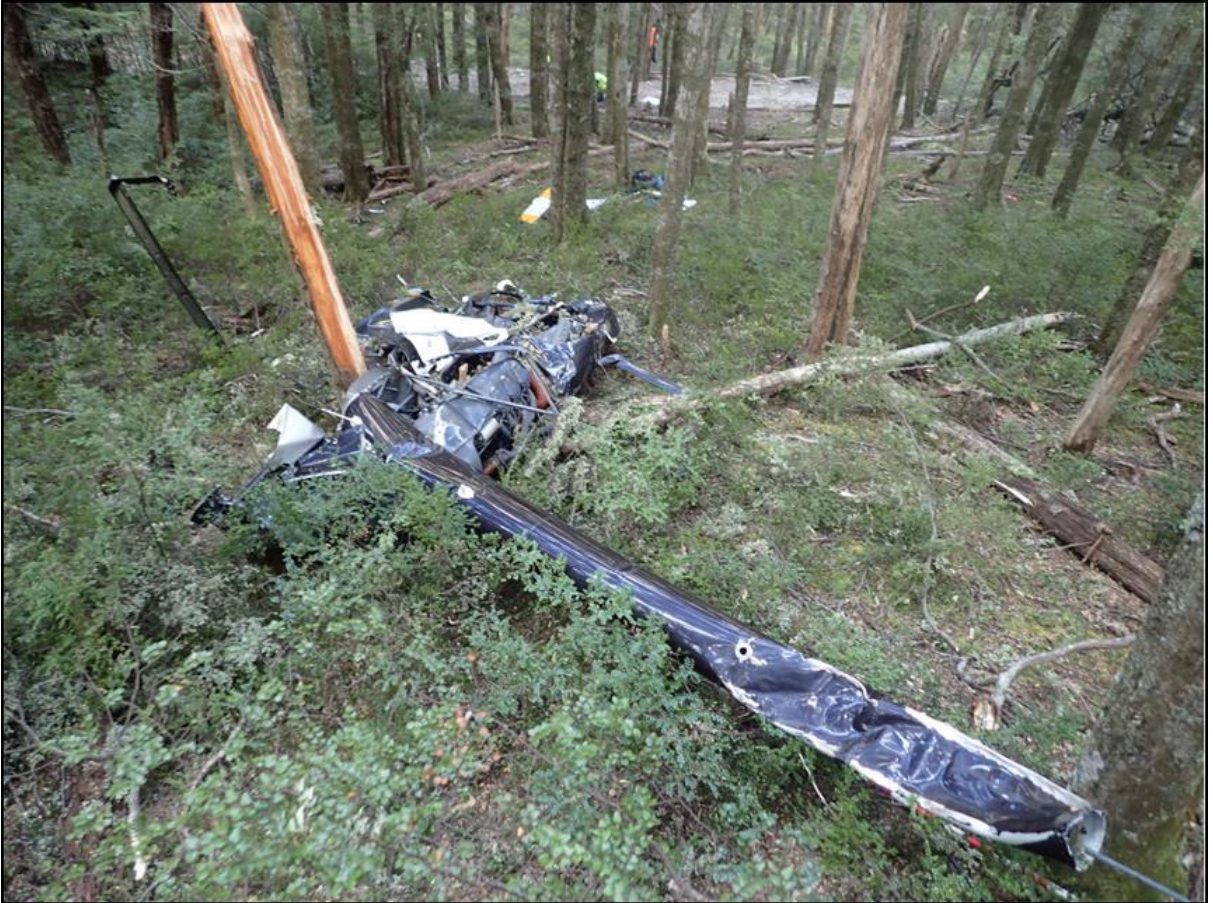
Kaza sonrası çok geniş bir alana yayılan helikopterden bir görünüm.

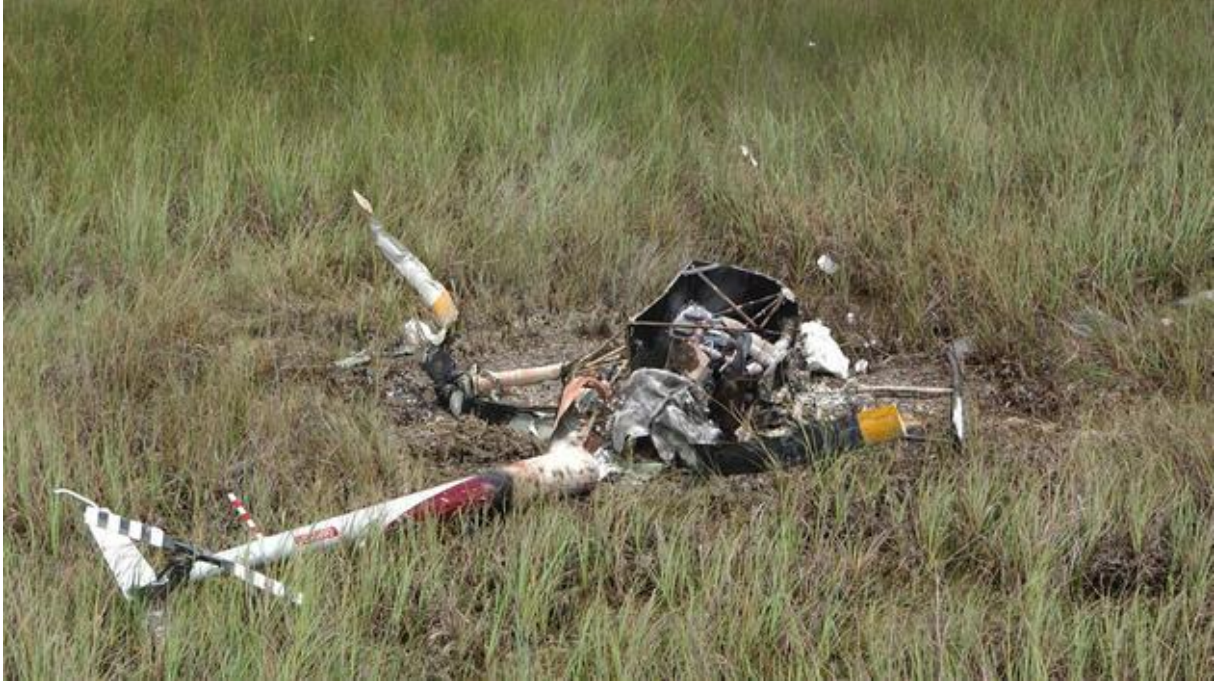
Kaza sonrası tamamen yanan R-44 modeli bir helikoptere ait görüntü.

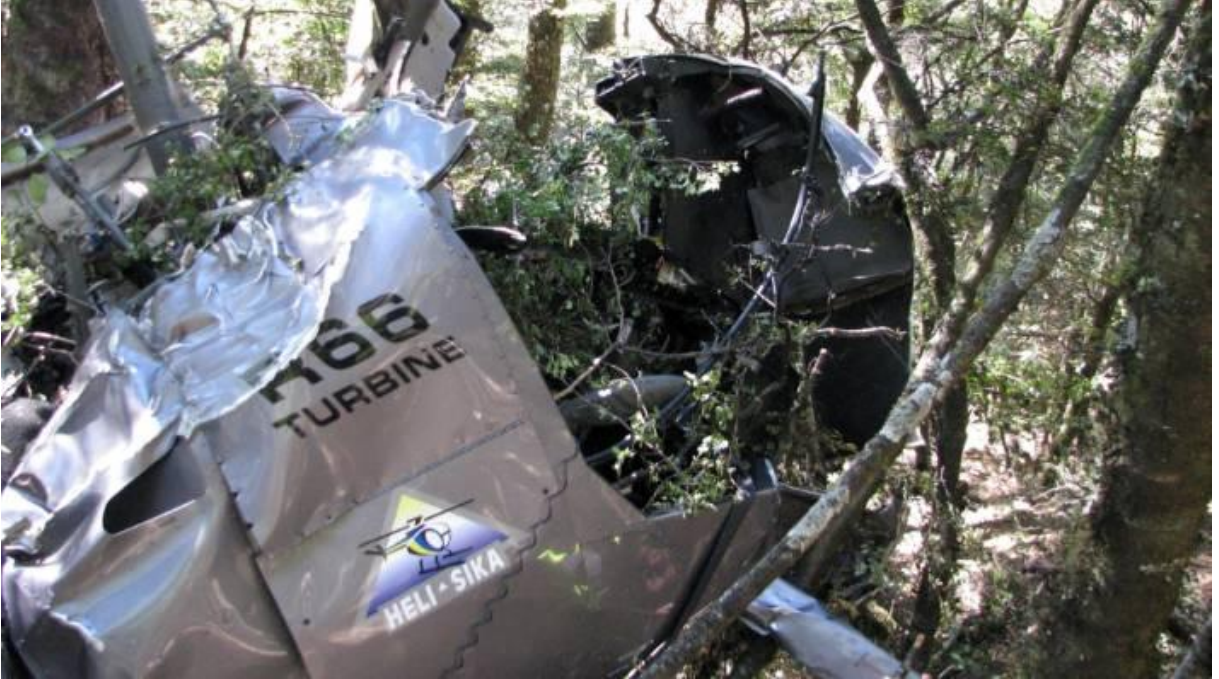
Şiddetli türbülansa maruz kalarak, 09 Mart 2013 tarihinde yere çakılan R-66 modeli bir helikopter. Kazada pilot Mark Didsbury hayatını kaybetmiştir. Kaynak: stuff.

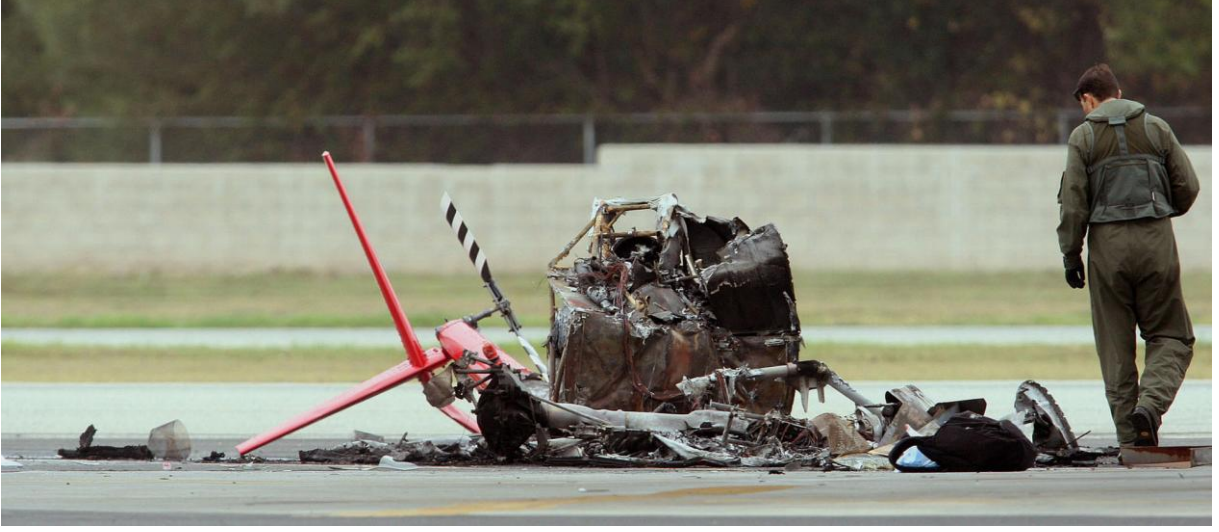
Kaza sonrası tamamen yanan R44 modeli bir helikopter.
