Bilgisayar Cinayetleri

Ercan Caner, Sun Savunma Net, 18 Mart 2019

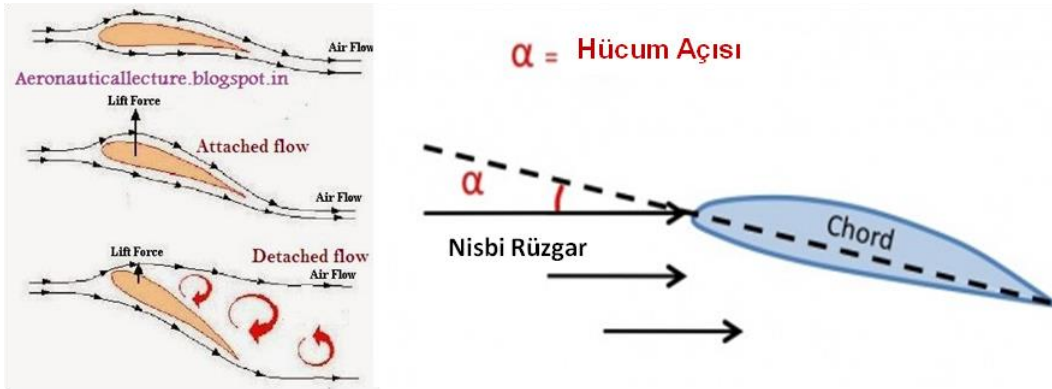
Hava aracı üzerindeki bütün kanat ve kuyruk yüzeyleri kaldırma kuvveti oluştururlar. Kaldırma kuvveti, hücum açısı ve kanat yüzeyinden akan hava akışı tarafından yaratılır. Hücum açısı arttıkça kaldırma kuvveti orantısız olarak, hava akışı kanat yüzeyinden ayrılmaya başlayana kadar artar. Kritik hücum açısında hava akımı kanatlardan ayrılır ve kanat yüzeyi stol olur. Bu olay hava aracının hızı veya irtifadan bağımsızdır.

Hücum açısı terimi bazen karmaşık olabilir. Hücum açısı daima hava aracı üzerinden akan hava ile hava aracı veya kanatlar üzerindeki bir referans hattı arasındaki açıdır. Bazen kanatlar üzerinde belirli bir noktadaki korda hattına referans yapılır. Kaldırma yüzeyleri üzerindeki kritik hücum açısının aşılması o yüzeylerdeki **kaldırma kuvvetinin kaybedilmesine** neden olur. Hava aracı her irtifada veya hava hızında kritik hücum açısı aşıldığında stol olabilir. Kritik hücum açısı aşıldığında kaldırma yüzeyleri artık kaldırma kuvveti oluşturamazlar.

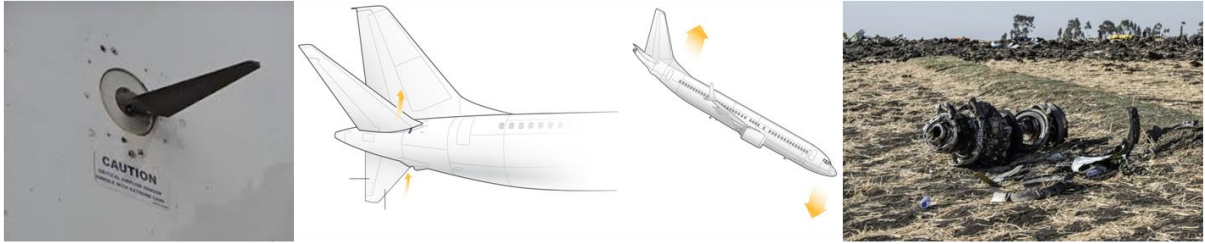
En solda hatalı girdi sağlayan sensör, ortada uçağın tepkisi ve en sağda felaket sonu

Boeing 737 MAX 8 modeli hava araçlarının stol olmasını önlemek amacıyla üretici firma MCAS Yazılımını geliştirmiştir. MCAS Yazılımı uçağa, burnunu aşağı vererek ve süratini artırarak stolden kaçınmasını söyleyecek şekilde tasarlanmıştır.

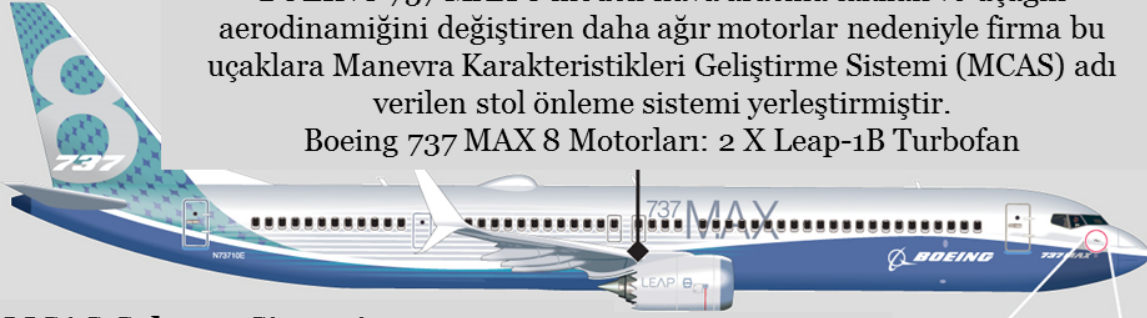
MCAS Çalışma Sistemi

Düz Uçuş – Normal Hücum Açısı (AOA)
Hava akışının uçağa çarptığı açıdır.

Hücum Açısı (AOA)
Sensör Kanatçığı
kendisini hava akışı
ile aynı eksene getirir.

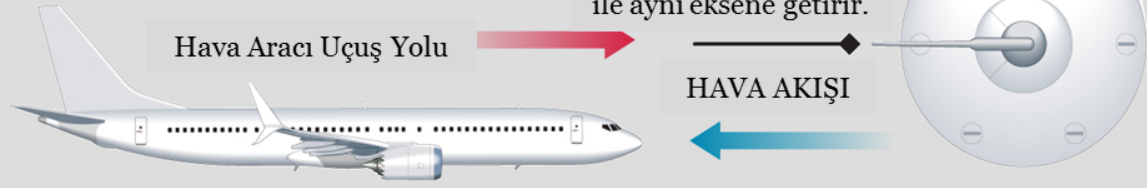
Burun Yukarı Uçuş

Yüksek AOA hava aracını stol riskine sokar. MCAS otomatik olarak devreye girer ve yatay stabilatörü saat istikameti aksine döndürerek uçağın burnunu aşağı doğru iter.

Hava Aracının
Uzunlamasına Ekseni

Hücum Açısı

Hava Aracı
Uçuş Yolu

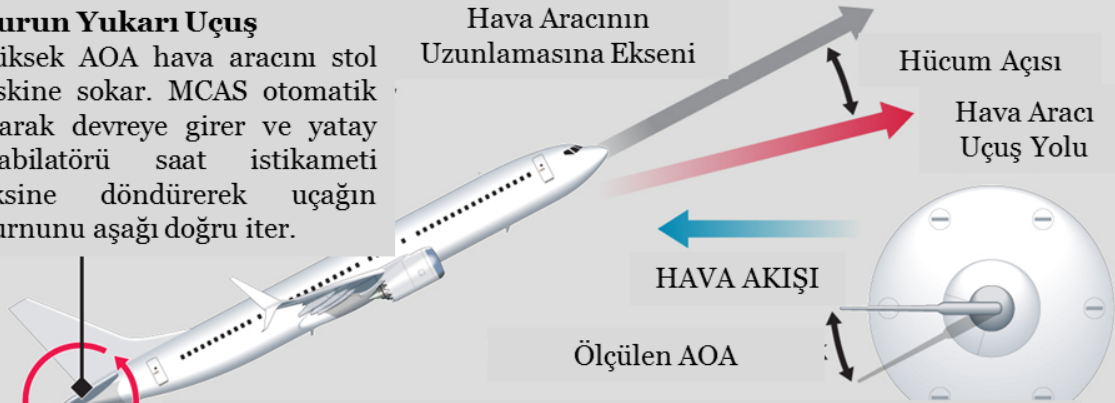
Sistem sadece uçak manuel olarak uçurulurken, flaplar yukarı durumda ve tipik olarak keskin dönüşler esnasında aktif haldedir.

29 Ekim 2018 tarihinde meydana gelen ve 189 insanın ölümü ile sonuçlanan Lion Air kazasında kaza-kırım inceleme ekipleri sensörlerin uçağın bilgisayarına hatalı bilgi göndererek MCAS'ı defalarca aktif hale getirdiğini tahmin etmektedir.

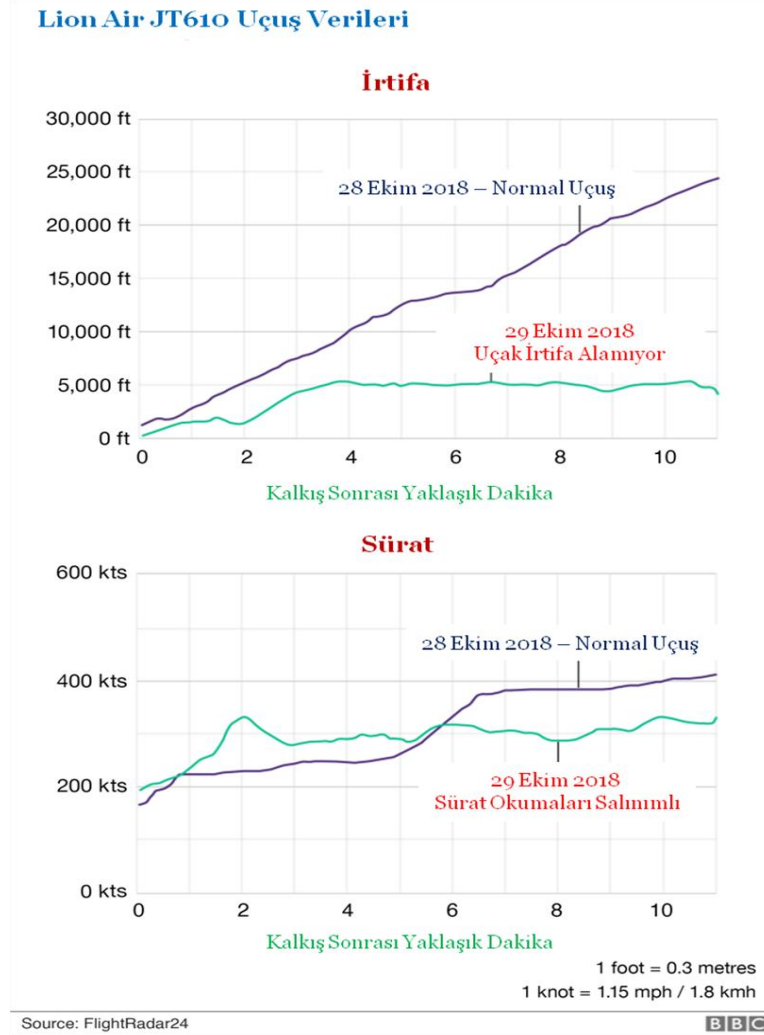
189 kişinin hayatını kaybettiği Lion Air Boeing 737-MAX uçağına ait veriler. Kaynak: FlightRadar24

Yukarıda ifade edildiği gibi stol önleme sistemi bir hava aracının kaldırma kuvvetini kaybetmesine neden olacak kadar burnun yukarı doğru kalkmasını engellemektedir. Fakat JT610 sefer sayılı uçağın otomatik stol önleme sistemi, muhtemelen hatalı sensör nedeniyle defalarca uçağın burnunu aşağı doğru zorlamıştır. Pilotlar bu durumu uçağın burnunu yukarı doğru kaldırarak düzeltmeye çalışmış, fakat stol önleme sistemi yeniden uçak burnunu aşağı doğru zorlamıştır. Ve bütün bunlar 20'den fazla tekrarlanmıştır.

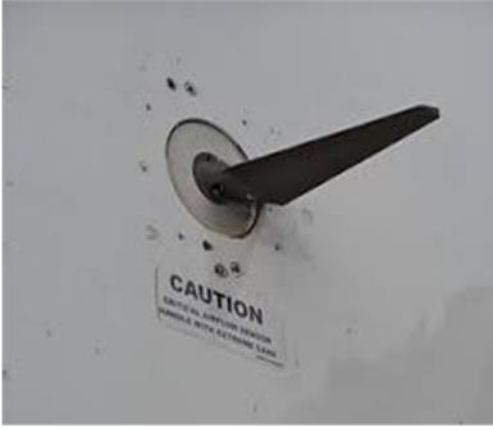
Hava aracı üzerinde Alpha Vane olarak adlandırılan ve Hücüm Açısını (AOA-Angle of Attack) ölçen, pilot ve yardımcı pilot tarafında olmak üzere, iki adet küçük kanatçıya benzeyen sensör bulunmaktadır. Bu sensörün görevi uçağın uçtuğu açıyı bilgisayara söylemektir. Bir uçağın Hücüm Açısının yüksek olması stol ile sonuçlanır. Uçakların hücüm açıları (AOA) genel olarak 15 ile 20 derecenin altındadır. Boeing 737 MAX 8 uçakları üzerine takılan MCAS yazılımı AOA'nın yüksek olduğunu düşündüğünde hava aracının burnunu aşağı doğru yönlendirecektir.

Hücum Açısı (AOA) sensörünün görevi; hava akışı ile kanatlar üzerinde bulunan bir referans hattı arasındaki açıyı ölçmektir. Uçağın kanatlarına çarpan hava akışı ileri süratin çok az olması veya çok dik bir tırmanma nedeniyle bozulduğunda, kanatlar gereken kaldırma kuvvetini üretemez ve hava aracı stol olur. Hava akışı ile kanatlar arasındaki nisbi açıyı ölçen sensörün arıza yapması durumunda ise hava aracının bilgisayarları hatalı bir şekilde uçağın stol olduğunu düşünecek ve hava aracının burnunu süratle aşağı düşürme komutu verecektir.

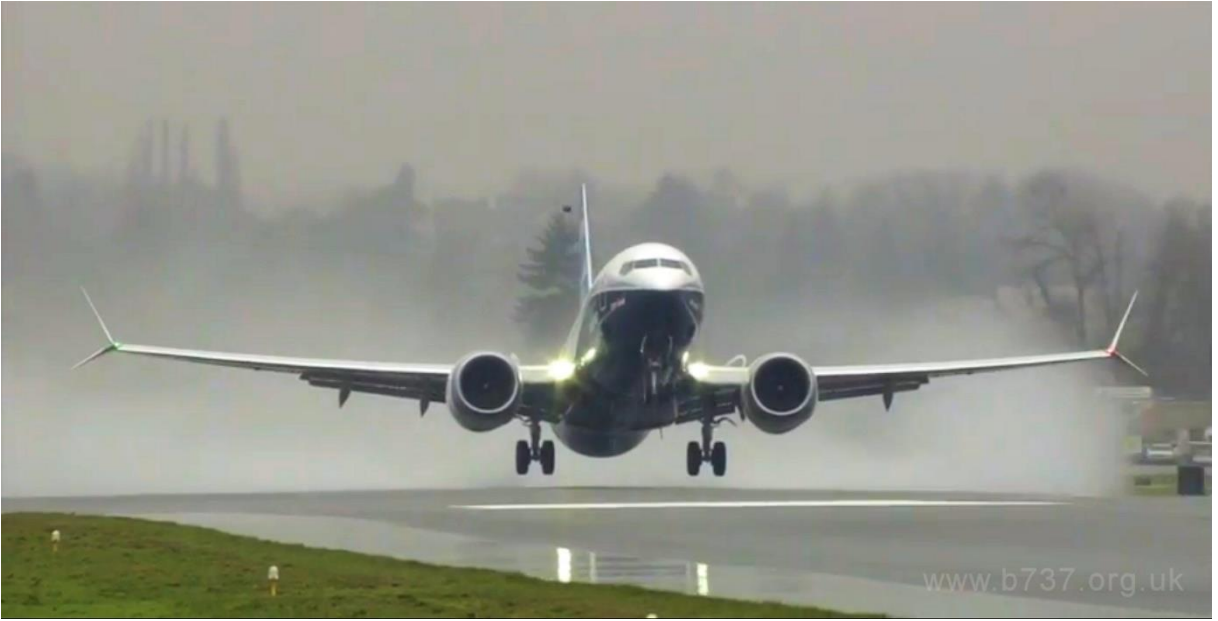
BOEING 737 MAX 8 & MCAS

Manevra Kontrol Geliştirme Sistem (MCAS) yazılımının Boeing 737 MAX 8 model hava aracına takılmasının tek nedeni uçağın stol olmasına neden olabilecek, kanatların farklı bir yerine monte edilen daha büyük motorlardır.

Boeing 737 MAX, daha fazla yolcu (200 koltuk) alabilmesi için uzatılmış bu da uçağın stol olma eğilimini artırmıştır.

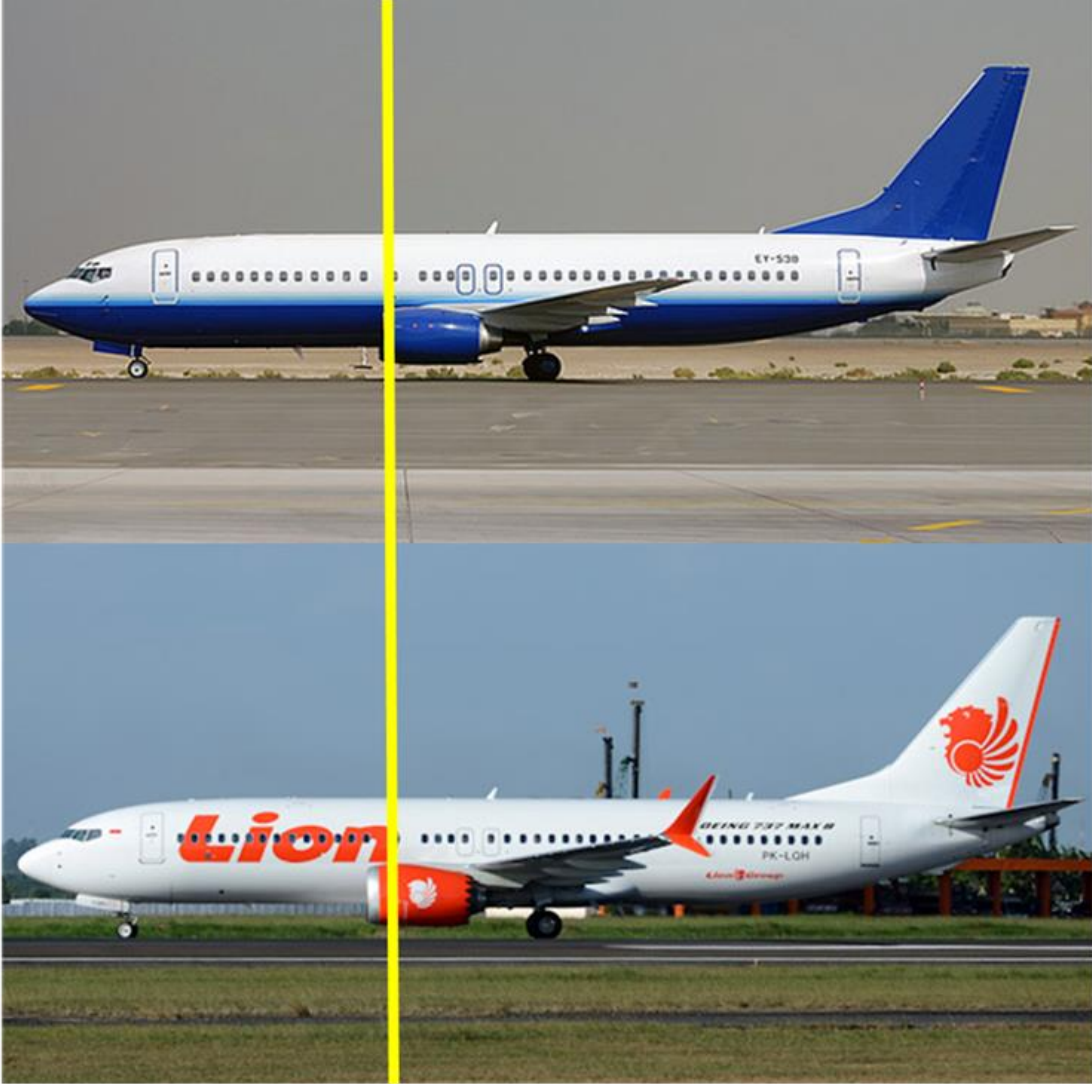
Üstte Boeing 737-400, altta ise düşen Boeing 737 MAX 8 modeli uçakların motorlarının yerleri. Kaynak: Airlines Inform
