Robinson Helikopterlerinde Mast Vurması Problemi

Ercan Caner, Sun Savunma Net, 27 Aralık 2020

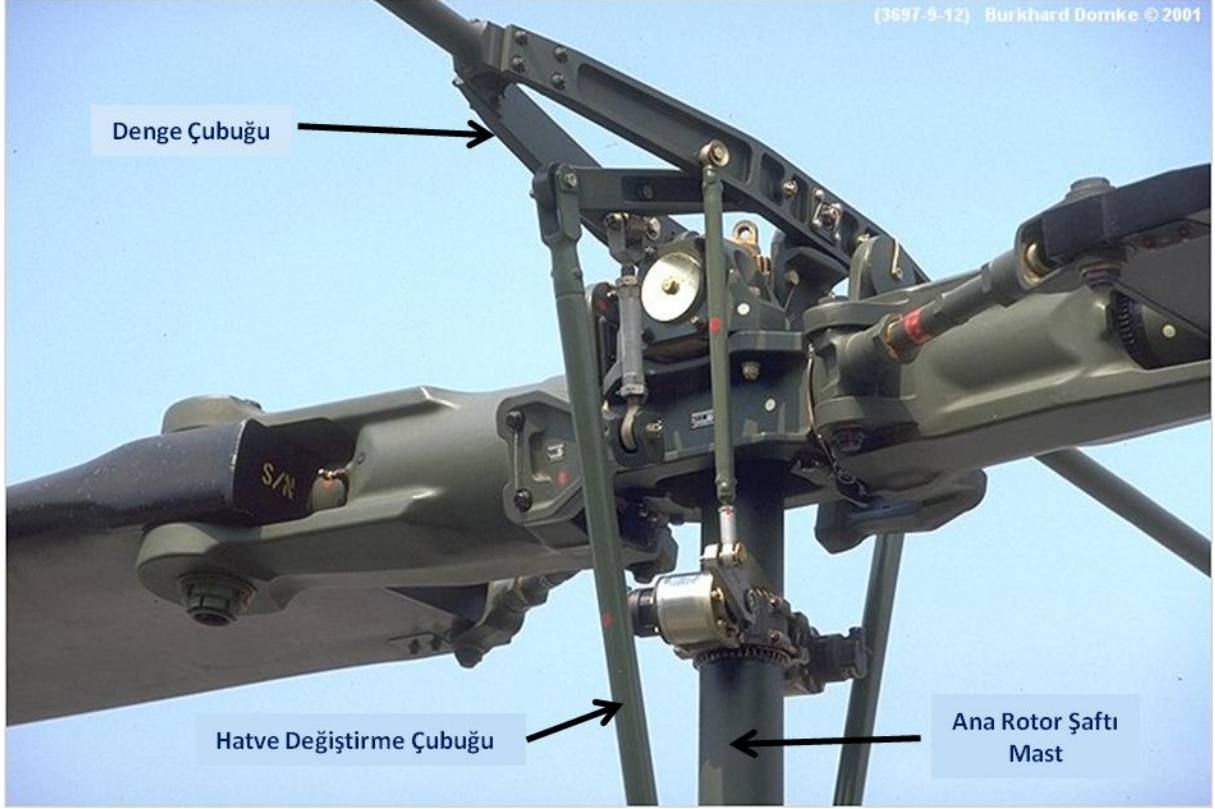
Birleşik Devletler silahlı kuvvetlerinde 1970'li yıllarda meydana gelen önemli sayıdaki mast vurması kaza-kırımları sonrasında Bell Firması tarafından tasarlanıp geliştirilen ve UH-1 helikopterinin ana rotor sistemine ilave edilen denge çubuğu.

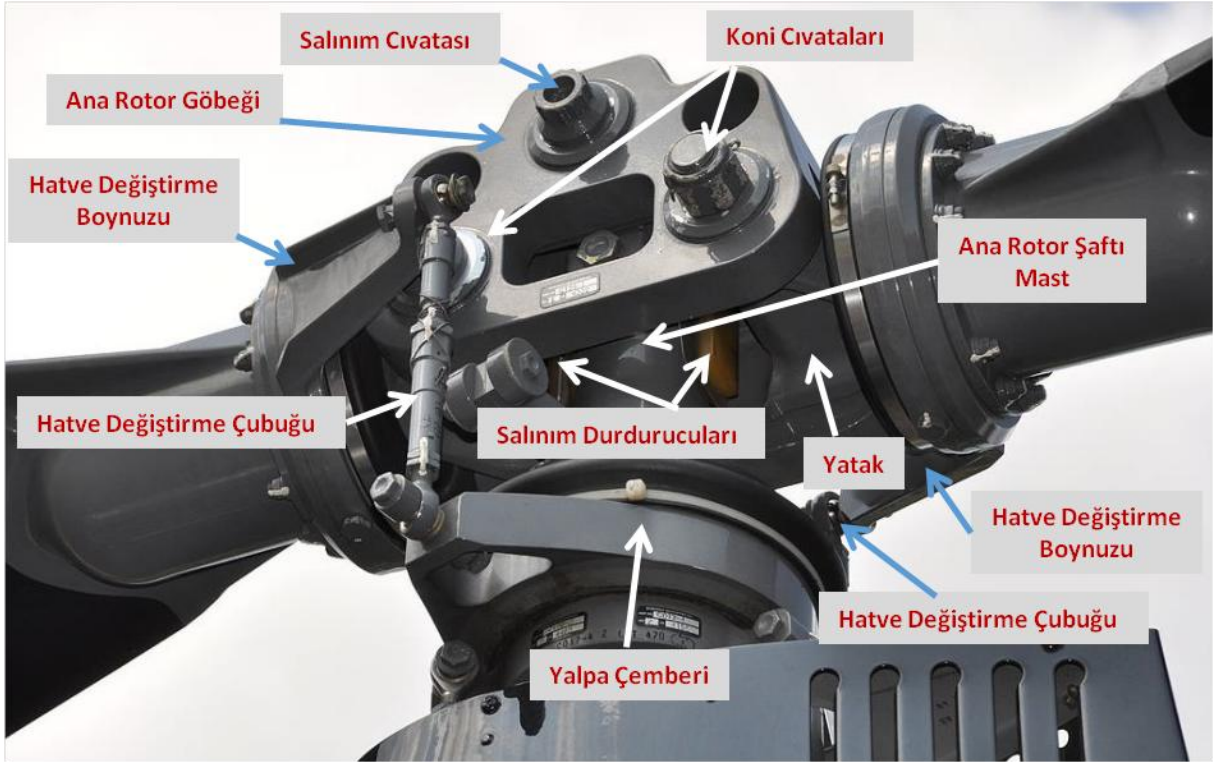
Robinson firması imali R-22, R-44 ve R-66 helikopterlerinin kendine özgü ana rotor pervane sistemi.

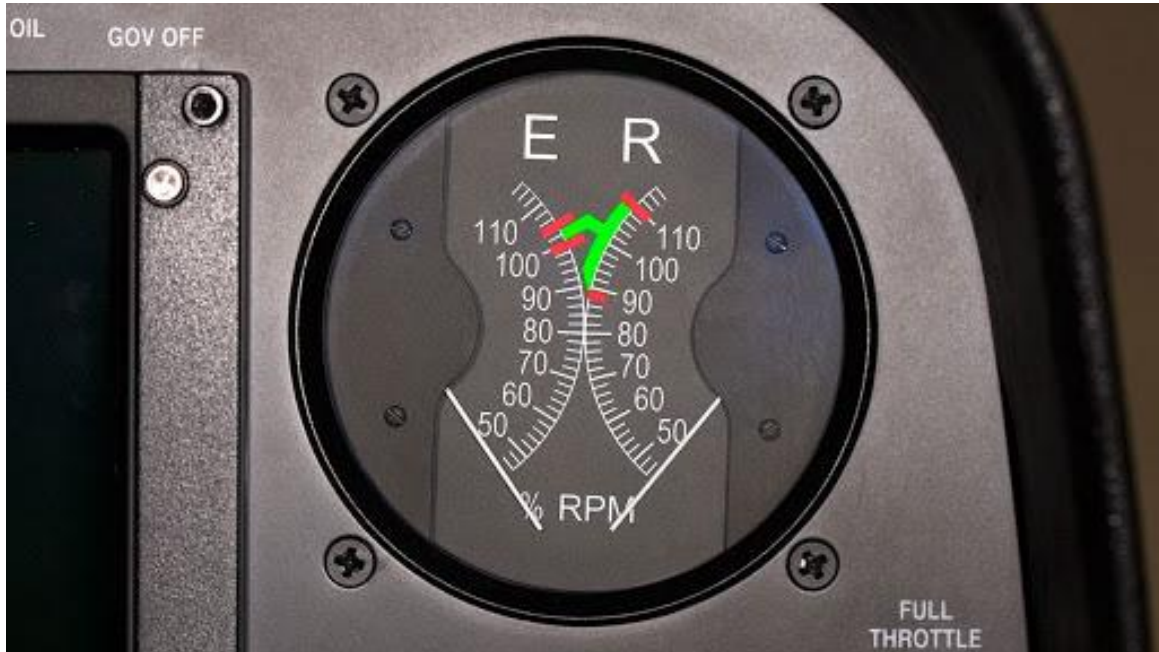
R-44 helikopterinin motor ve ana rotor pal dönü hızlarını gösteren takometre göstergesi, soldaki skala motor, sağdaki skala ise ana rotor pallerinin dönüşünü göstermektedir.

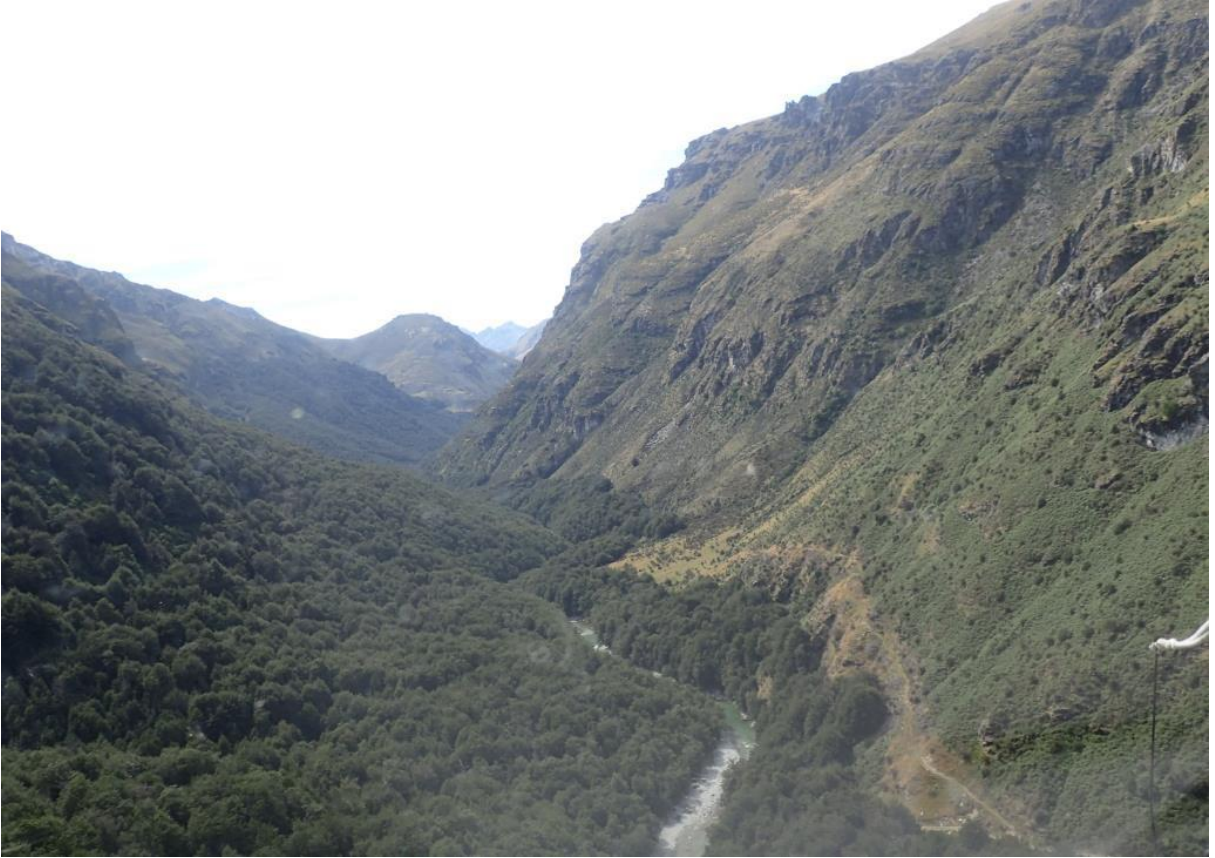
Helikopterin düştüğü vadinin görünümü.
